8 RESTBANER - TEKNISK GENNEMGANG

8.1 Tønder - Tinglev

8.1.1 Eksisterende infrastruktur

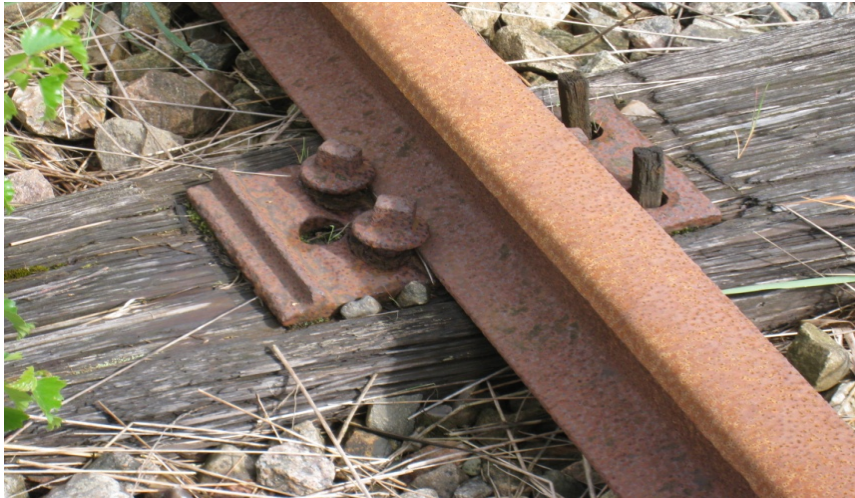
Figur 8. 4: Eksempel på svellekvalitet

Svellerne er i ringe stand, og det vil være nødvendigt at udveksle halvdelen af svellerne inden trafikken kan genoptages, og den sidste halvdel inden for en kortere årrække. Det betyder, at en sporfornyelse vil være påkrævet. Det skal også tages i betragtning, at et nyt skinneprofil ikke umiddelbart vil kunne tilpasses det gamle skinneløje i svellerne.

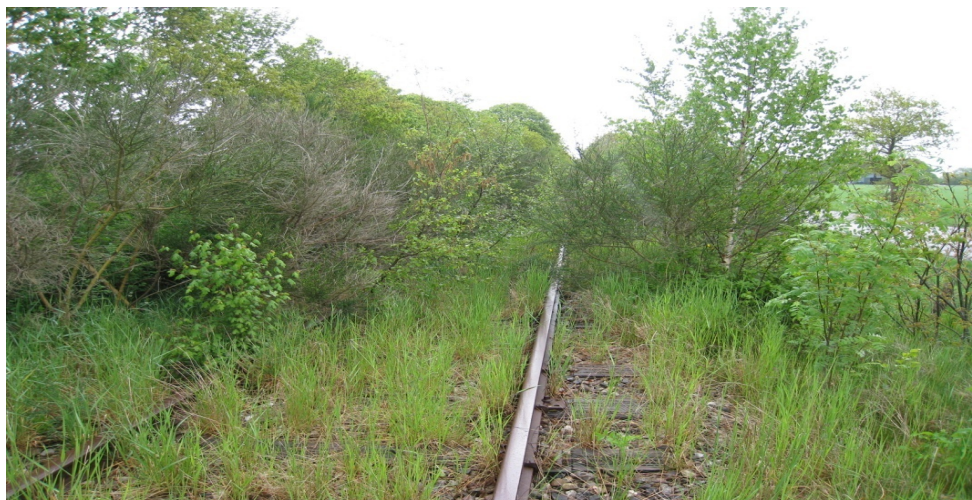
1. **Svær bevoksning**, hvor der gror større træer og buske med kraftigt rodnet i skærverne. Se figur 8.5. Denne type bevoksning udgør ca. 15 % af strækningen, svarende til omkring 4 km.
2. **Middelsvær bevoksning**, hvor sporet er dækket med højt græs og mindre buske og træer. Denne type bevoksning dækker ca. 60 % af strækningen, svarende til omkring 16 km. Se endvidere figur 8.6.
3. **Mindre bevoksning**, hvor der er synlig ballast med lidt bevoksning enkelte steder, hvilket dækker en strækning på omkring 7 km. Se også figur 8.7.

Figur 8. 5: Svær bevoksning

Hvor der forekommer svær bevoksning, vil det være nødvendigt at foretage en manuel ballastrensning (gravemaskiner). Ved middelsvær bevoksning, kan det fjernes ved maskinel ballastrensning, og ved mindre bevoksning kan man nøjes med almindelig bekæmpelse, kemisk eller evt. med gasbrænder og håndkraft.

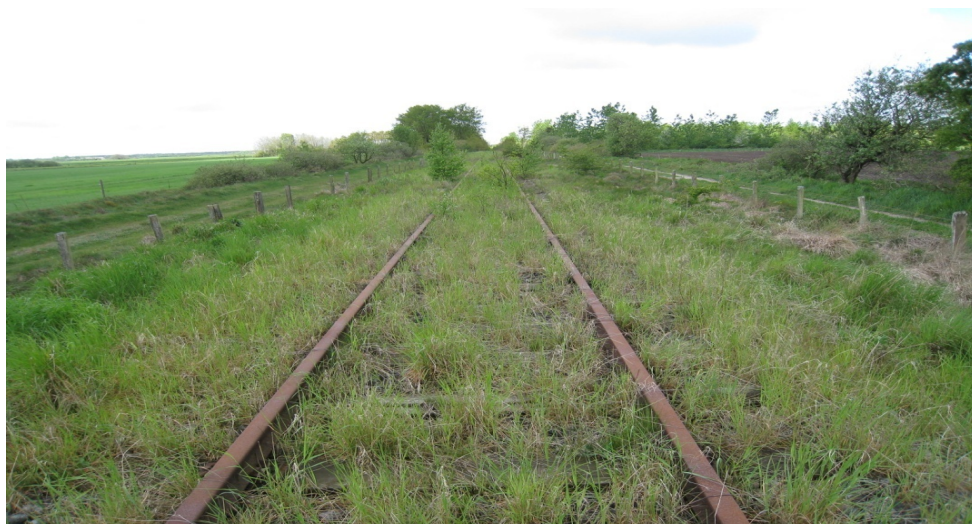
Figur 8. 6: Middelsvær bevoksning

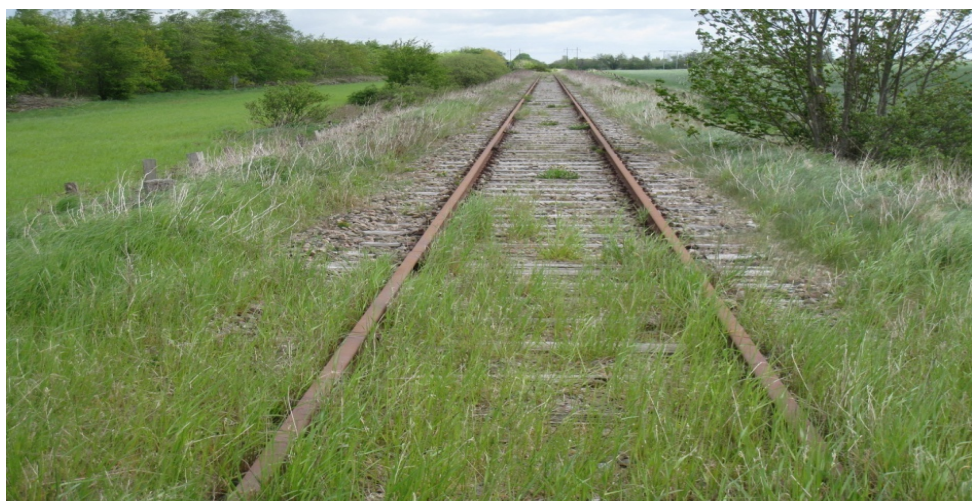
Figur 8. 7: Mindre bevoksning

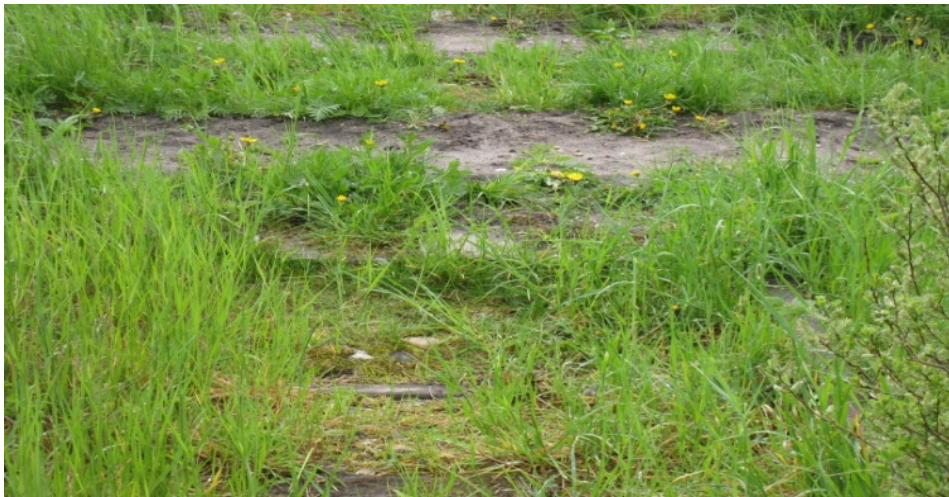
Overkørsel 95, markoverkørsel

Stand: Helt dækket med jord. Skinner og sveller som øvrige spor. Krydsmærker væltet og led ødelagt. Ingen oversigt - hverken fra spor eller overkørsel på grund af bevoksning. Se endvidere figur 8.8.

Figur 8. 8: Markoverkørsel 95, skinne næsten synlig nederst i billedet

Anbefaling: Renses igennem, Led og krydsmærker reetableres. Bevoksningen fjernes, så oversigt etableres.

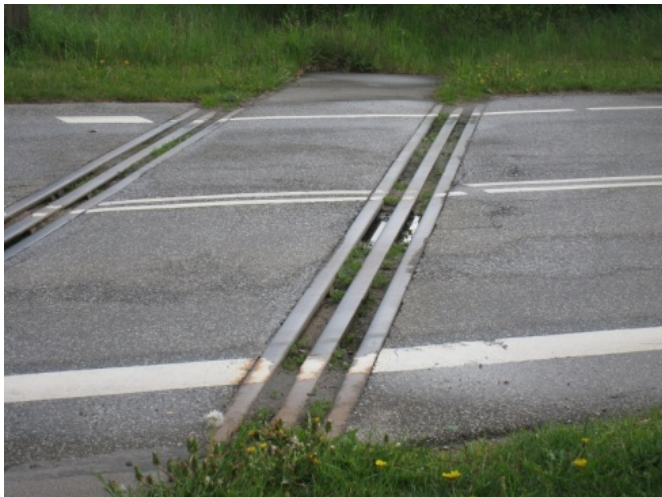
Overkørsel 100. Automatisk ½ bomanlæg

Stand: Overkørslen er forsynet med kontraskinner, jf. figur 8.9. Beliggenheden er god, både for vej og spor. Sveller som på den øvrige del af strækningen. Skinnerne har stort højdeslid.

Figur 8. 9: Kontraskinne i ovk. 100

Anbefaling: Overkørslen ombygges med skinner UIC60, sveller DM og overkørselsfliser STRAIL.

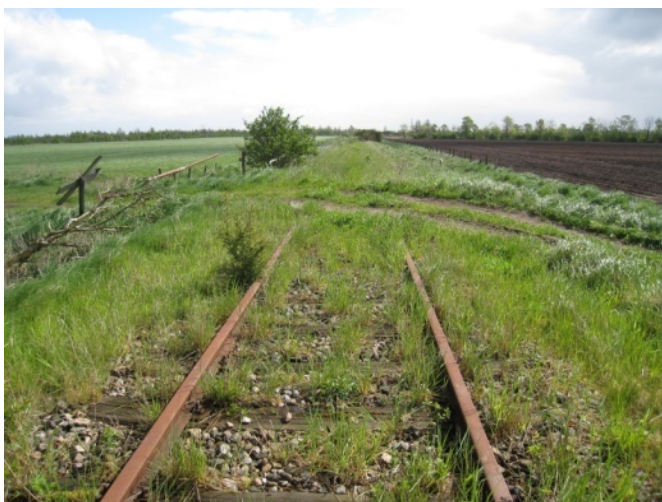
Overkørsel 104, Markoverkørsel

Stand: Helt dækket med jord. Skinner og sveller som øvrige spor. Krydsmærker væltet og led ødelagt. Oversigt ok. Jf. endvidere figur 8.10.

Anbefaling: Renses igennem. Led og krydsmærker reetableres.

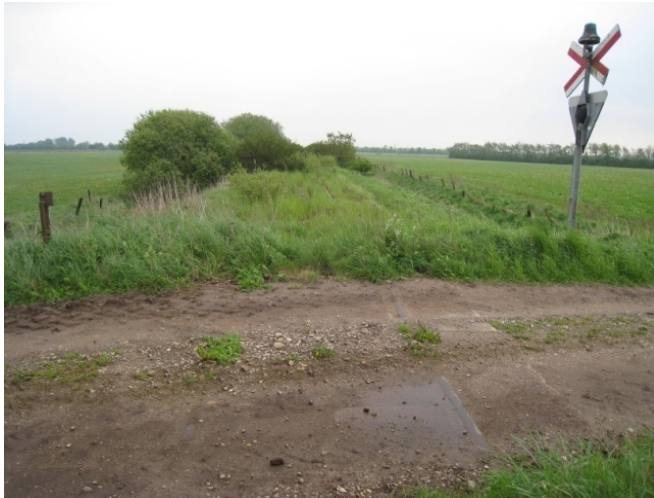
Overkørsel 106. Forsynet med blink

Stand: Sveller og skinner er dækket. Beliggenheden er ikke god. Vejen er en grusvej. Skinner og sveller er formodentlig i ringe stand, se endvidere figur 8.11..

Figur 8. 11: Overkørsel 106, jordvej

Anbefaling: Overkørslen ombygges med skinner UIC60, sveller DM og overkørselsfliser STRAIL.

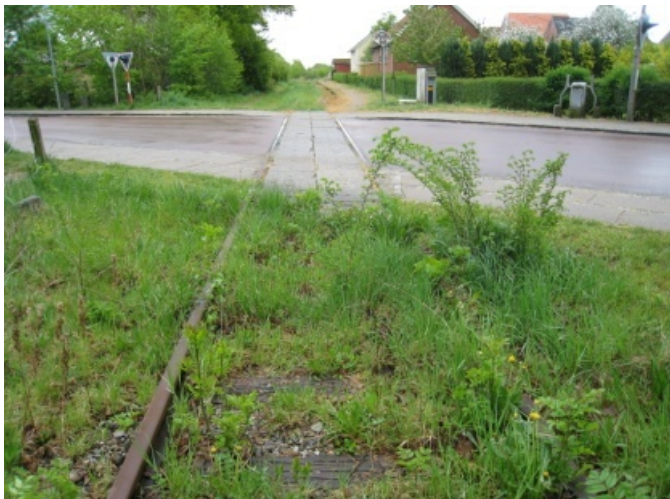
Overkørsel 110

Forsynet med blink og bomanlæg, men bommene er afmonteret. Se også figur 8.12. Stand: Beliggenhed ok. Skinner, formodentligt stort højdeslid. Overkørselsfliser rimelige. Sveller ikke synlige.

Figur 8. 12: Overkørsel 110, Bylderup Bov station

Anbefaling: Overkørslen ombygges med skinner UIC60, sveller DM og overkørselsfliser STAIL.

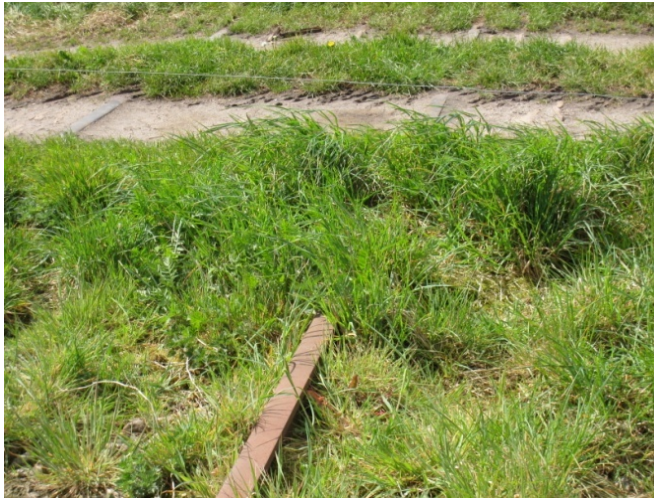
Overkørsel 114. Markoverkørsel

Stand: Helt dækket med jord. Skinner og sveller som øvrige spor. Krydsmærker væltet og led ødelagt, jf. figur 8.13.

Anbefaling: Renses igennem. Led og krydsmærker retableres.

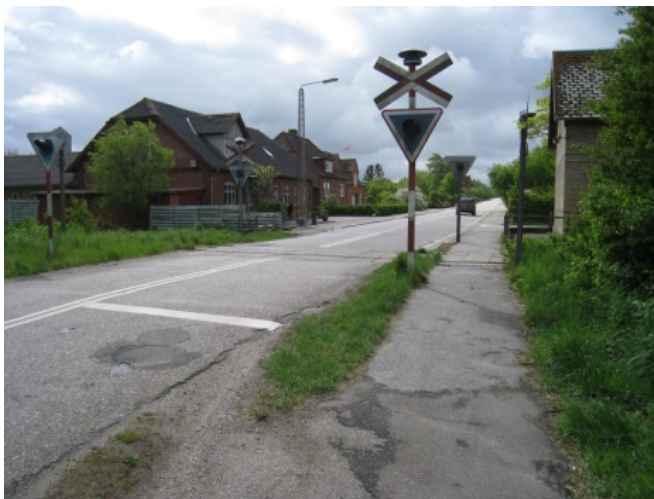
Overkørsel 120

Stand: Beliggenheden er dårlig for både spor og vej. Overkørselsfliser afskallet, asfalten op til overkørsel hullet, sveller ikke synlige, formodentlig i dårlig stand. Skinnerne har en del højdeslid. Se også figur 8.14.

Anbefaling: Ombygges med skinner UIC60, sveller DM og overkørselsfliser STRAIL.

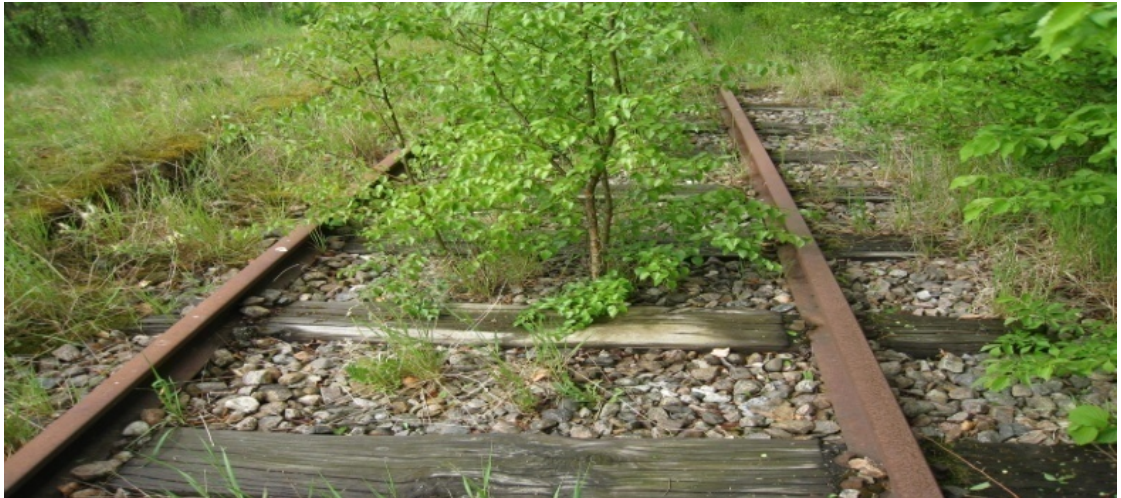
Der findes "rester" af perroner tre steder på strækningen: Bylderup Bov station, Terkelsbøl trinbræt og Jejsing trinbræt. Perronerne er i meget dårlig stand, som det også fremgår af figur 8.15.

Figur 8. 15: Perron på Jejsing trinbræt kan skimtes i venstre side af billedet

Der er ikke foretaget målinger mellem spor og perron, så det er usikkert om perronforkanterne går ind i fritrumsprofilen, selv om de hælder faretruende ud mod sporet flere steder. Det vil være rigtigt at fjerne dem, da der ikke er påtænkt persontrafik på strækningen. På de tre nævnte stationer er der sammenlagt ca. 330 meter perron.

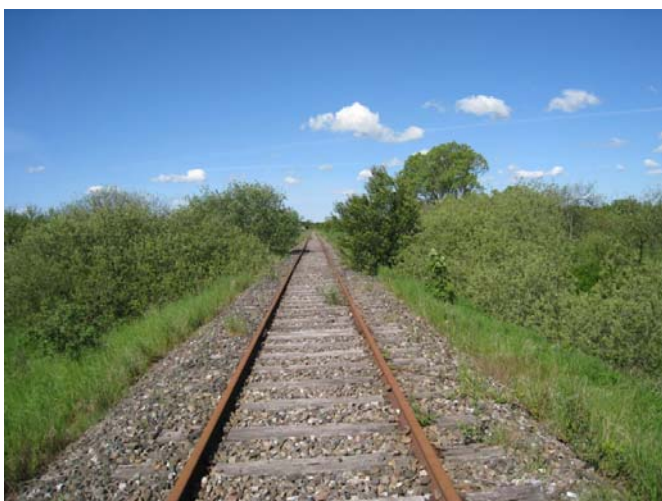
Stødsvellerne er i god stand. De er fra 1972 - her er udvekslingsprocenten under 10, jf figur 8.18 nedenfor,.

Figur 8. 18: Eksempel på relativt gode sveller, hvor udvekslingsprocenten er under 10

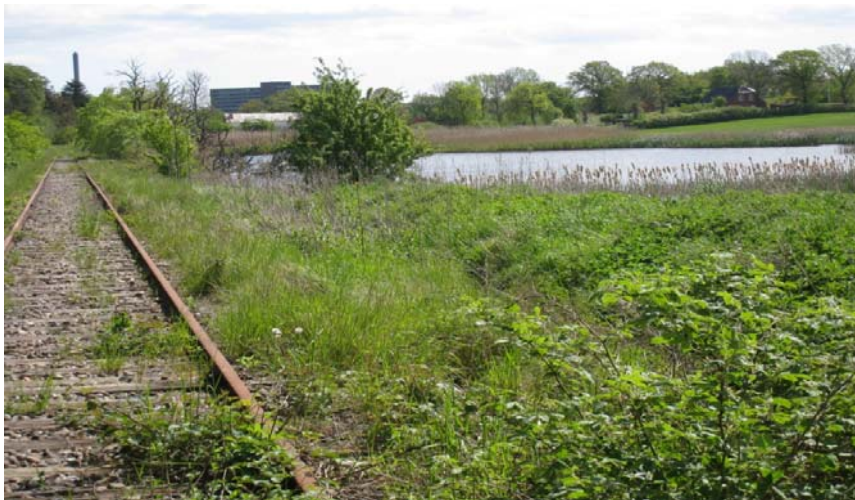
Fra ca. km. 2,1 - 2,8 omkring Skallebæk er der sandsynligvis blød bund, se figur 8.19 og figur 8.20. Det er svært at vurdere, hvor stor indflydelse det har på sporet. Det vil bedst kunne vurderes ud fra målevognsdiagrammer.

Figur 8. 19: Ca. km. 2,6 omgivelser, der indikerer, at der kan være blød bund

Anbefalingen er, at der på det først kørte målevognsdiagram, efter en evt. genåbning, fokuseres nøje på dette stykke. Hvis der er tegn på uroligt spor, må man efterfølgende tage de nødvendige beslutninger. På nuværende grundlag er det ikke muligt at vurdere de nødvendige tiltag, da målevognsdiagrammer fra før banelukningen ikke eksisterer.

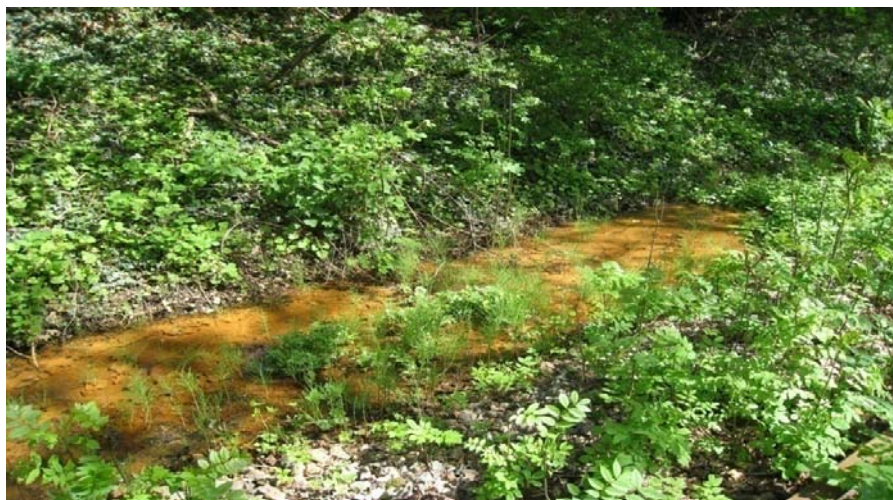
Figur 8. 20: Ca. km. 2,8 omgivelser, der indikerer, at der kan være blød bund

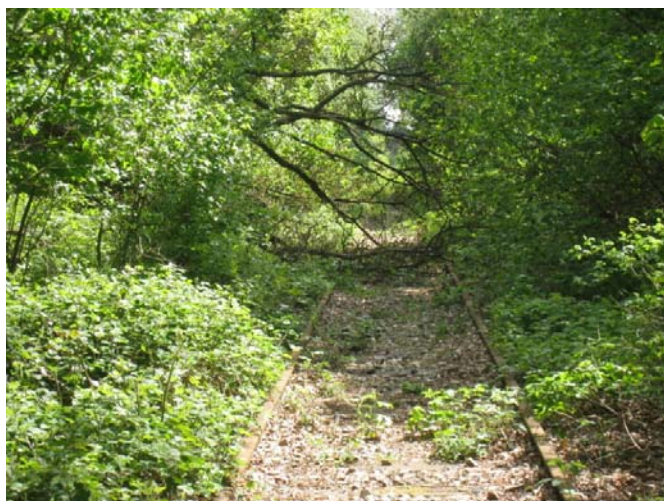
1. **Svær bevoksning i og uden for sporet**, hvor der skal foretages vegetationsbekæmpelse i sporet og profilbeskæring uden for sporet, jf billedet i figur 8.21.
2. **Mindre bevoksning**, hvor der er synlig ballast med lidt bevoksning enkelte steder. Se billede i figur 8.22.

Figur 8. 21: Svær bevoksning i og uden for sporet

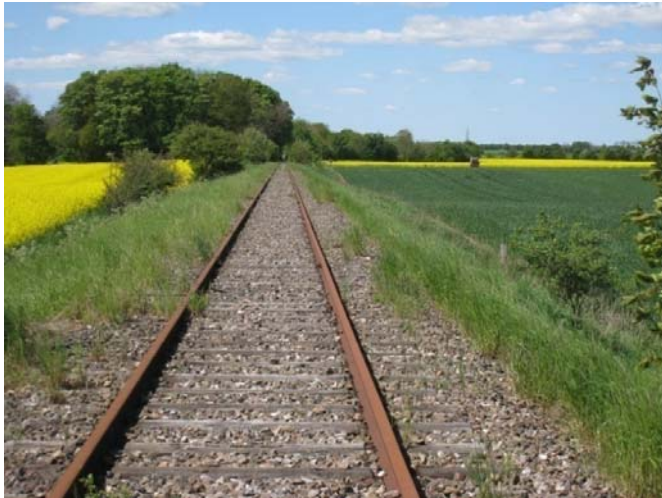
Figur 8. 22: Mindre bevoksning

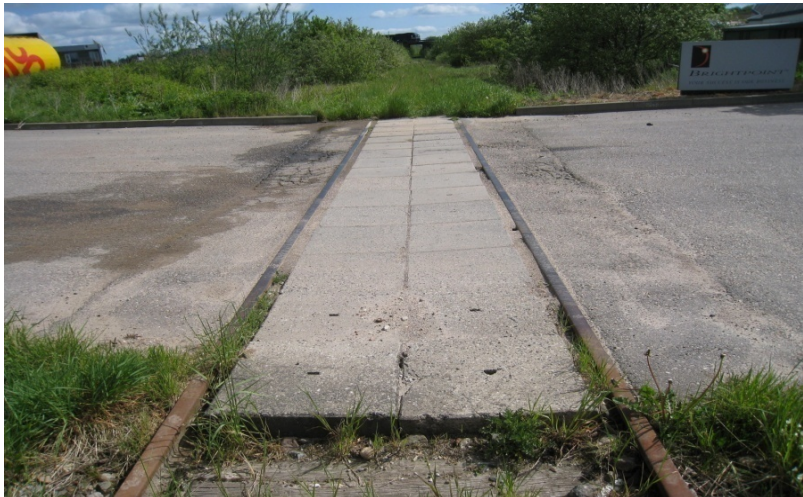
Stand: Overkørslen er ikke sikret på nogen måde - heller ikke med krydsmærker. Overkørselens status skal tages op til vurdering, da vejen er rimeligt befærdet. Bomanlæg vil nok blive påkrævet. Overkørslen er i ringe stand, jf. figur 8.23. Fliserne er afskallede og beliggenheden er dårlig både for vej og spor. Asfalten på begge sider er revnet og hullet. Der står vand i vestlig side.

Figur 8. 23: Overkørsel 10, tidligere markvej

Anbefaling: Overkørslen fornyes med skinner UIC60, betonsveller og STRAIL-fliser. Der skal som minimum etableres dræn på begge ender af overkørslen.

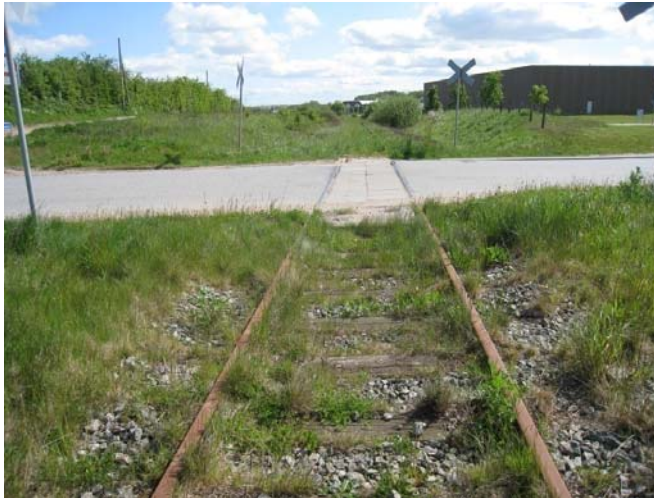
Overkørsel 11. km. 5,22, Usikret, krydsmærker

Figur 8. 24: Overkørsel 11

Anbefaling: Overkørslen er i rimelig stand. De dårligste overkørselsfliser udskiftes og sporriller renses op.

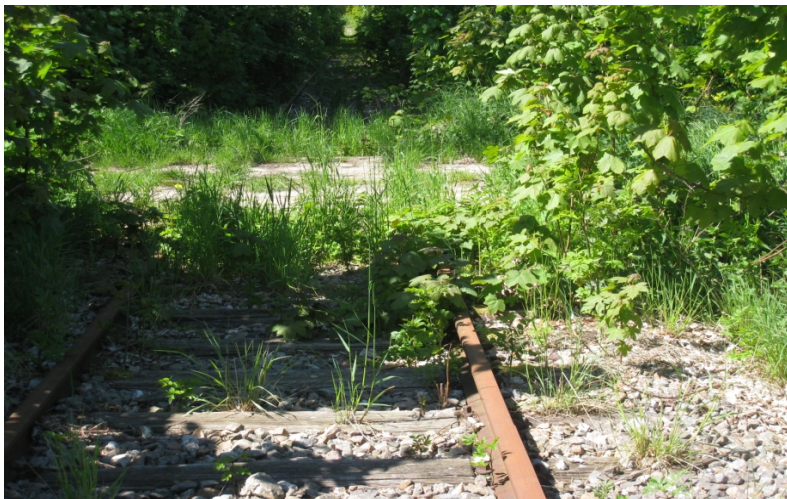
Overkørsel 19. km. 9,35, Markoverkørsel (rimelig befærdet)

Figur 8. 25: Overkørsel 19

Anbefaling: Overkørslen graves igennem. Ballast og skærver udskiftes. Overkørselsfliser kan genanvendes. Der etableres tilstrækkelige oversigtsforhold.

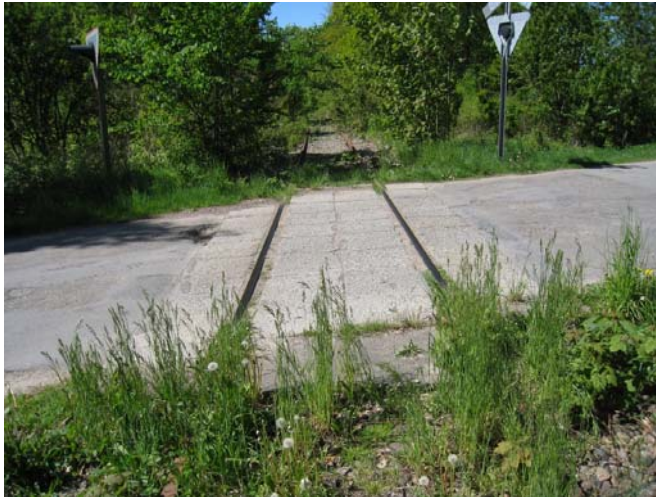
Overkørsel 20. km. 9,94, Forsynet med blink

Figur 8. 26: Overkørsel 20

Anbefaling: Da svellerne er i tvivlsom forfatning og overkørselsfliser og asfalt op til bør fornyes, vil det være nødvendigt at udskifte overkørslen med UIC60 skinner på betonsveller og STRAIL-fliser. Se endvidere figur 8.26.

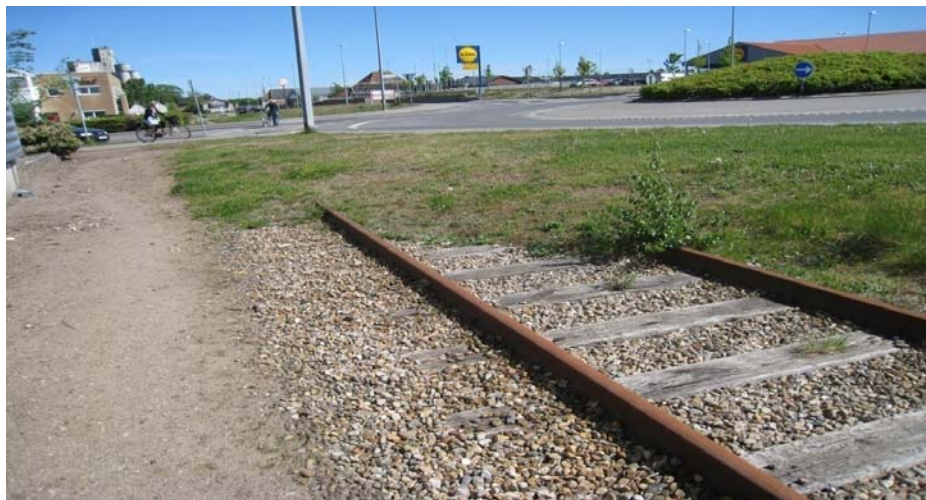
Figur 8. 28: Afbrudt spor ved Nordhavnsvej

Banen fra Haderslev Vest til Nordhavnsvej er i meget varierende kvalitet. Skinner er genbrugelige, men svellerne er få steder helt kassable. Overkørslerne er – tilsyneladende - i rimelig stand. De fleste er med rilleskinner. Der må dog tages forbehold for sveller og underbygning.

En videreførelse til havnekaj vil kræve, at der foretages nærmere undersøgelser af mulig linjeføring, og at der udarbejdes projekt.

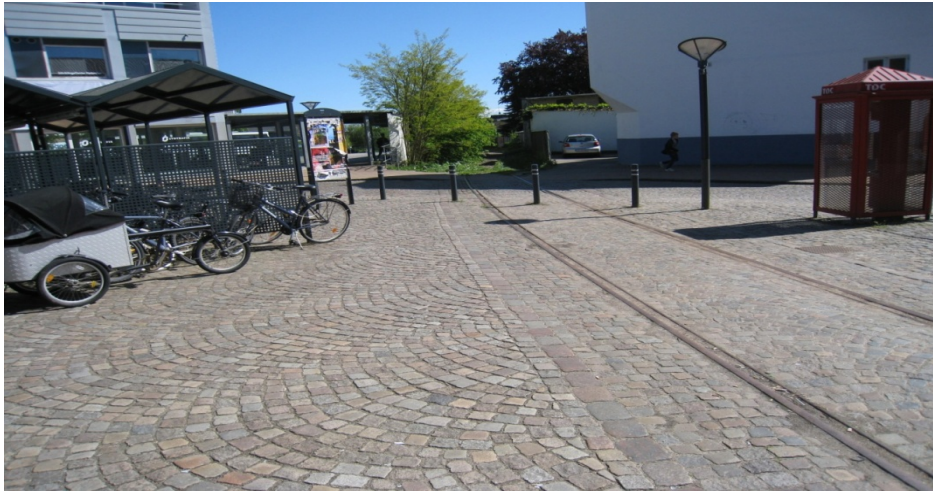
Der er endvidere en mindre forhindring ved torvet i Nørregade, jf figur 8.29.

Figur 8. 29: Spor på torvet i Nørregade

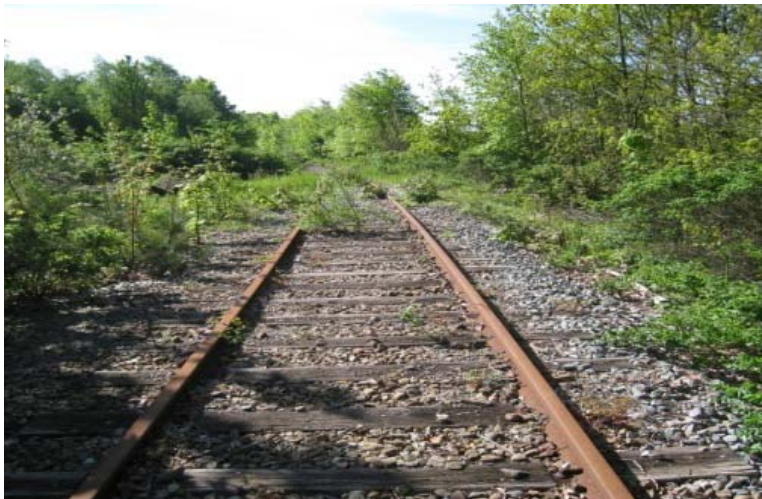
Svellerne er i meget varierende stand. Fx fra ca. km. 0,8 og frem til ca. km. 1,3 er svellerne i rimelig god stand, alder fra 1955 – 1959, med en nødvendig udvekslingsprocent på 10. De resterende sveller vil formodentligt kunne ligge 5 til 8 år endnu. Fra km. 1,3 til km. 1,8 er svellerne i lidt ringere stand med en nødvendig udskiftningsprocent på 20 og fra km. 1,8 og frem til km. 2,25 er svellerne i meget ringe stand med nødvendig udvekslingsprocent på 100. Jf. figur 8.31 og figur 8.32 nedenfor.

Figur 8. 31: Sveller med en udvekslingsprocent på 10

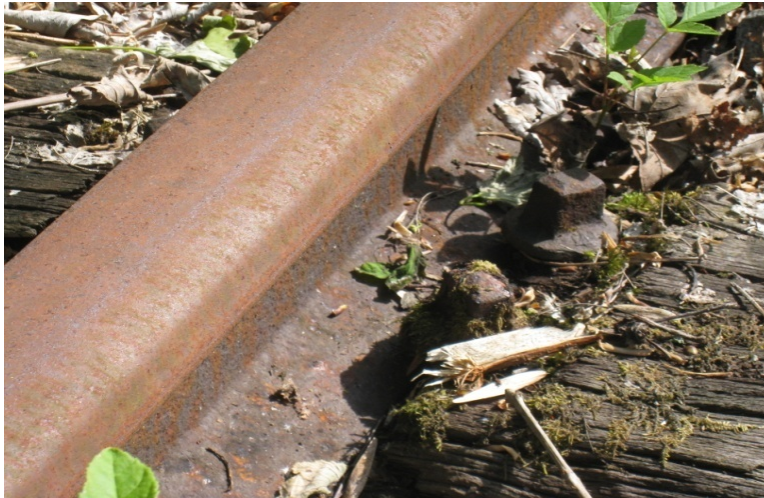
Figur 8. 32: Bemærk svelleskruerne kan ikke spændes til. Udvekslingsprocent på 100

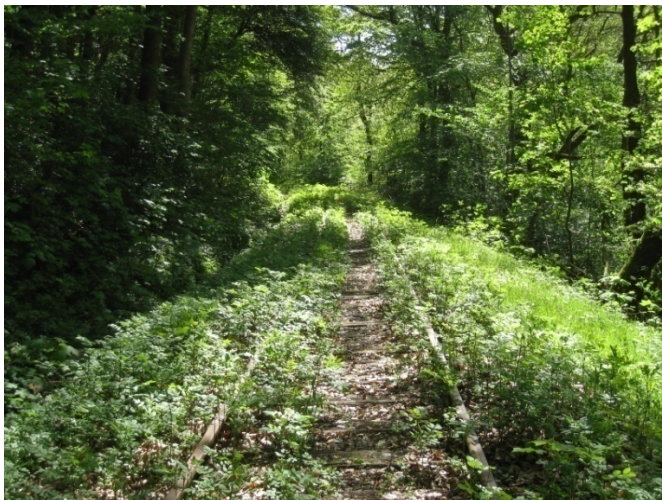
1. **Svær bevoksning i og uden for sporet.** Der skal foretages vegetationsbekæmpelse i sporet og profilbeskæring uden for sporet, jf figur 8.33.
2. **Mindre bevoksning.** Der er synlig ballast med lidt bevoksning enkelte steder, se endvidere figur 8.34.

Figur 8. 33: Svær bevoksning i og uden for sporet

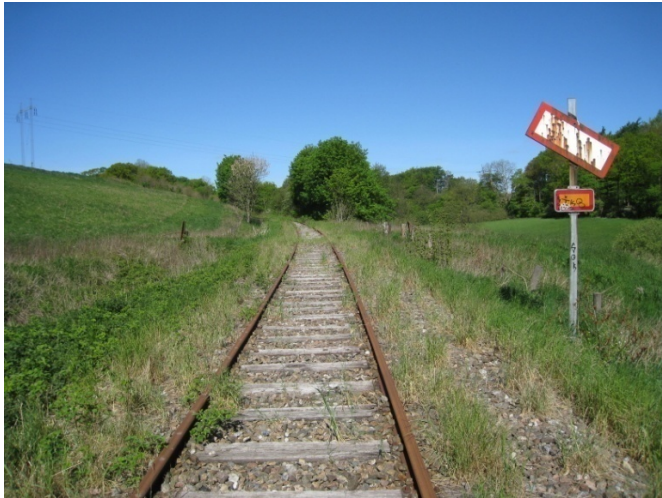
Figur 8. 34: Mindre bevoksning

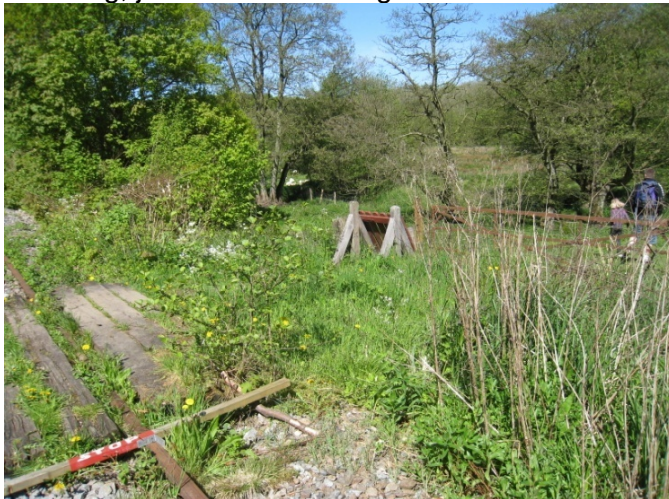
Overkørsel 05, ca. km. 3,3, Markoverkørsel

Figur 8. 36: Markoverkørsel 05

Anbefaling: Sveller fjernes, overkørslen renses igennem, og der etableres fliseovergang. Tilstrækkelig oversigt fra både spor og sti etableres. Der skal fjernes en del bevoksning, jf. nedenstående figur 8.36.

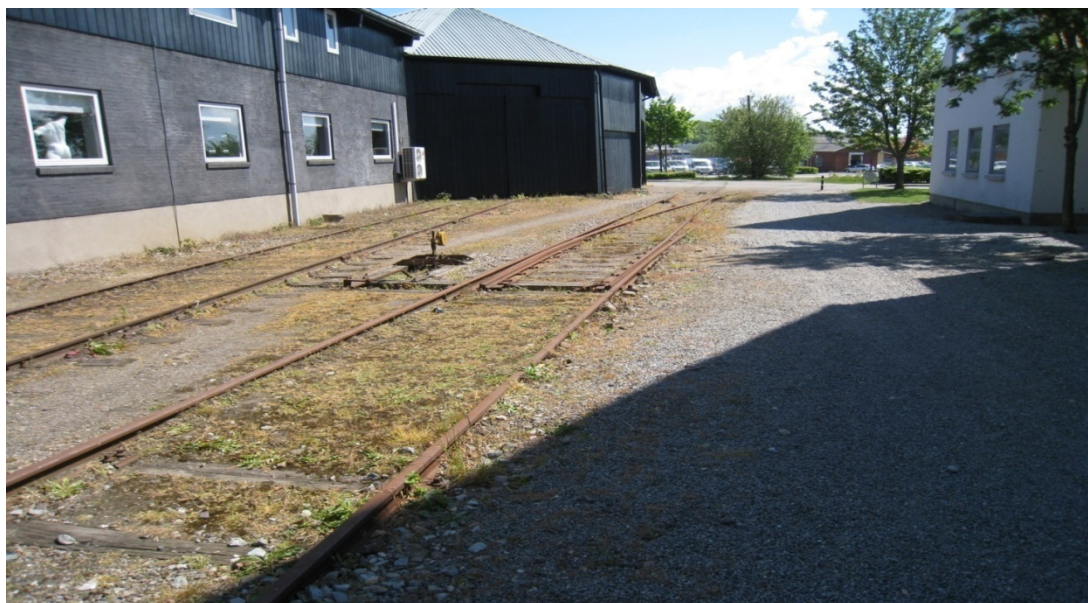
Sporet fra Aabenraa Station er næsten ikke eksisterende. Fra stationen over Jernbategade og Haderslevvej er spor og overkørsler rimelige intakte, i alt ca. 100 meter. Efter Haderslevvej deler sporet sig, hvor den ene gren ender blindt i en senere opført bygning, se også figur 8.39.

Figur 8. 39: Spor over "Reberbanen"
